## Artículo Técnico

# Reflexiones sobre la seguridad de los edificios frente a incendios

Amelia Santiago Monedero, María José García-Adámez Pérez, Begoña del Prisco Martínez, Elena Santiago Monedero

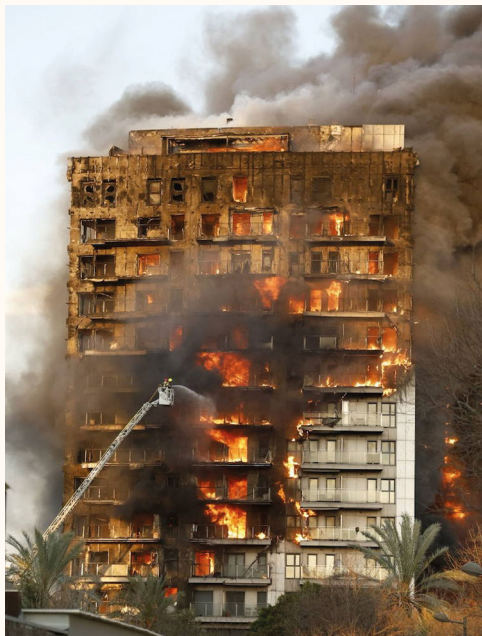
Figura 1. Edificio en el barrio de Campanar de Valencia

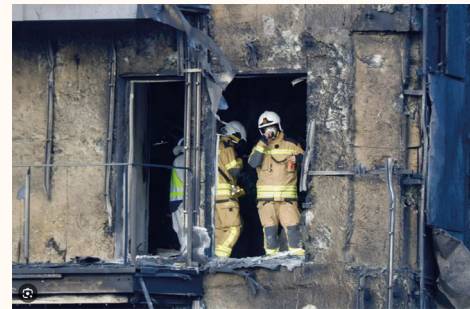
Figura 2. Bomberos inspeccionando el edificio de Valencia

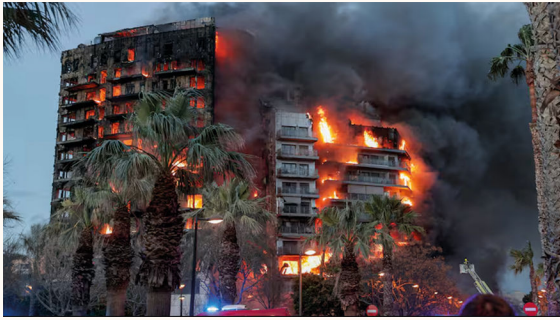
Figura 13. Incendio Campanar Valencia 2024

Fuera de España también tenemos varios casos, de los que citamos la Torre Grenfell en Londres en 2017 donde fallecieron 72 personas y devastó por completo el edificio. Sus dramáticas imágenes marcaron a los ciudadanos y empujaron a sus gobernantes a cambiar la normativa para que esto no volviese a suceder. Esta torre residencial de veinticuatro plantas de altura construida en los años 70 se reformó en 2016 con la buena intención de mejorar su calidad constructiva y su eficiencia energética con materiales novedosos que estaban permitidos por la normativa. Un año más tarde en 2017 un fuego accidental se produjo en una cota inferior, la planta cuarta, y al salir el penacho de fuego por la ventana y entrar en contacto con el material combustible de su fachada, arrasó toda la torre en cuestión de minutos según su informe pericial. Si comparamos ambas imágenes se ven las similitudes del resultado.

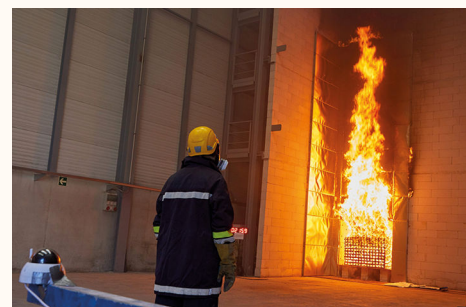
Figura 14. Ensayo según norma BS 8414 del laboratorio de seguridad frente a incendios de TECNALIA

En **Alemania** la normativa de ensayos DIN 4102-20 desarrolla una llama en una muestra de 5,2 m de altura, con una potencia calorífica de 320 kW (propano), y en **Inglatera** la norma BS 8414 es todavía más estricta, donde el fuego se desarrolla en una muestra de casi 10 m de altura, una potencia calorífica de 3500 kW (madera) y una llama aplicada en toda la sección.
